Implementasi Pemeriksaan *Os Coccyx* Menggunakan Proyeksi Anteroposterior (AP) Axial dan Lateral di Instalasi Radiologi Rumah Sakit Umum Cempaka Lima Banda Aceh

Nadia Surahmi*, Kartika Sari, Syifa Nadia Rahma

¹Program Studi D3 Teknik Radiodiagnostik dan Radioterapi, STIKes Sehat Beurata Banda Aceh, Indonesia, 23126

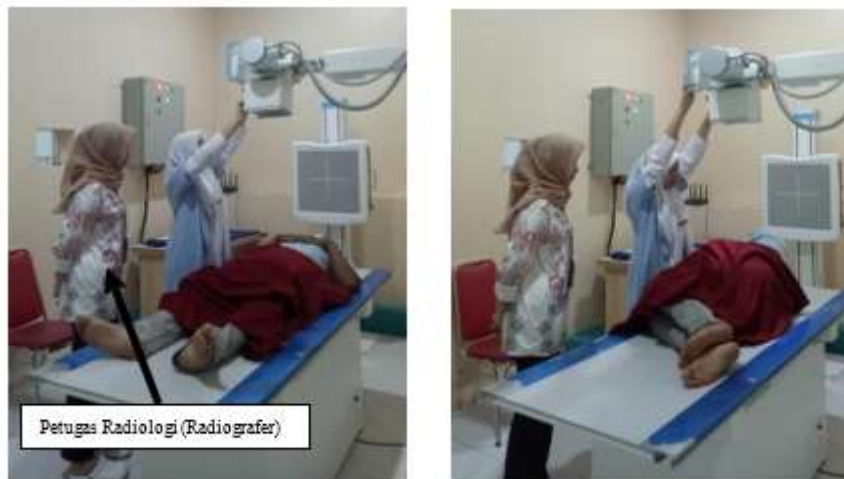
Gambar 3.1 Persiapan Posisi pasien proyeksi AP Axial (RSU Cempaka Lima, 2024)

Pasien tidur telentang diatas meja pemeriksaan, dengan kedua tangan diposisikan disamping badan. Atur dan angkat pasien sehingga berada tepat pada pertengahan detector kemudian pastikan tidak ada rotasi pada pelvis sampai shoulder (Lestari,2019). Pada proyeksi AP Axial tidak ada rotasi objek, tidak superposisi dengan simphysis pubis. Sedangkan, pada proyeksi lateral terlihat os sacrum dan os coccyx, tampak L5-S1, ischia dan ilia superposisi (Fatimah & Nungroho,2020).

a. Posisi AP Axial

b. Posisi Lateral

- Posisi pasien : Berbaring supine diatas meja pemeriksaan, dengan *Mid Sagital Plane* (MSP) tubuh tegak lurus pada pertengahan meja.
- Posisi objek : Atur MSP tubuh pasien pada pertengahan kaset, kedua kaki dalam posisi lurus, tanpa rotasi.
- Central Ray : 10° caudad menuju (5 cm) superior symphysispubis.
- Ukuran Kaset : 18 × 24 cm L.W. (8 × 10")
- Kriteria Gambaran: Tidak ada rotasi objek, tidak superposisi dengan

Posisi pasien : Berbaring menyamping, dengan pinggul dan lutut tertekuk 90°,

Posisi objek : Kedua lutut pasien ditekuk dan kedua tangan pasien berada di daerah kepala, atur MCP pasien pada pertengahan kaset, untuk meminimalisir adanya rotasi kedua lutut pada posisi bertindihan.

Central Ray : Tegak lurus terhadap kaset menuju titik 9 cm posterior SIAS dan 5 cm Inferior.

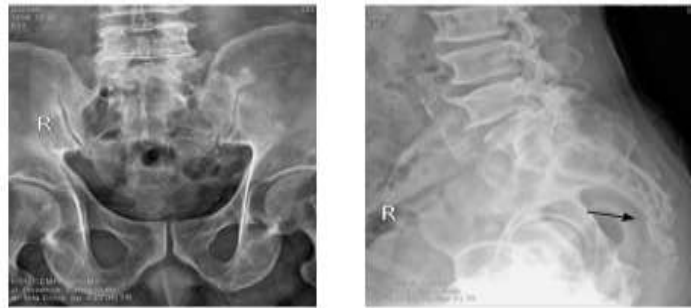
Gambar 3.2 Hasil Gambaran Rontgen OS Coccyx (RSU Cempaka Lima, 2024)

Teknik pemeriksaan radiografi pada pemeriksaan Os Coccyx menurut Brontrager (2014), proyeksi Os Coccyx yang digunakan yaitu AP Axial dan Lateral. Tetapi pada proyeksi AP Axial hasil yang diperoleh tidak memperjelas gambaran. Pada proyeksi AP Axial gambaran tampak seperti normal, karena fraktur yang agak masuk kedalam. Sehingga sulit menentukan adanya fraktur dan hasil yang didapatkan kurang efektif. Sedangkan pada

proyeksi Lateral dapat terlihat jelas adanya fraktur dan gambaran lebih efektif sehingga dokter dapat mendiagnosa.

a. Proyeksi AP Axial

b. Proyeksi Lateral

Pada proyeksi AP Axial tidak ada rotasi objek, tidak superposisi dengan simphysis pubis. Sedangkan, pada proyeksi lateral terlihat os sacrum dan os coccyx, tampak L5-S1, ischia dan ilia superposisi (Tan,2024). Kualitas radiograf adalah tingkat baik atau buruknya suatu radiograf yang dilihat dari seberapa membantu radiograf tersebut agar operator dapat menentukan diagnosis, rencana perawatan, dan evaluasi perawatan dengan tepat. Pertimbangan kualitas gambar dalam sebuah gambaran radiograf medis sangat beragam dan kompleks. Gambaran ini menjelaskan berbagai jenis anatomi dan kondisi patologis yang dihadapi. Namun demikian, terdapat beberapa konsep dasar yang tidak boleh dilupakan, salah satu yang terpenting adalah kualitas gambaran dalam radiograf. Latar belakang jenis anatomi yang terlihat serta parameter seperti kontras, ketajaman, dan noise dan lainnya turut andil dalam menentukan penampilan radiograf. Hal tersebut tidak hanya mempengaruhi pada saat pembacaan, juga dapat membingungkan pembaca dalam menentukan kondisi patologis, variasi anatomi normal atau bahkan kondisi lainnya (Ardoni, dkk. 2023).

Kekurangan dalam pemeriksaan radiografi Os Coccyx pada kasus fraktur yaitu dengan menggunakan penyinaran tegak lurus sehingga Os Coccyx mengalami penumpukan atau superposisi dengan symphysis pubis. Pemeriksaan os coccyx dengan kasus fraktur pernah dilakukan di Instalasi Radiologi RSUD K.R.M.T Wongsonegoro Kota Semarang oleh Wildan, Suraningsih dan Puspita, 2019. Dilakukan dengan menggunakan proyeksi antero posterior (AP) arah sinar vertikal tegak lurus tanpa penyudutan dan lateral. Kekurangan dalam pemeriksaan radiografi os coccyx pada kasus fraktur yaitu dengan menggunakan penyinaran tegak lurus sehingga os coccyx mengalami penumpukan atau superposisi dengan symphysis pubis.

Pada pemeriksaan Os Coccyx proyeksi AP Axial hasil gambaran yang dihasilkan kurang efektif. Sedangkan pada proyeksi Lateral dapat memperlihatkan gambaran yang efektif sehingga dokter dapat mendiagnosa. Pada proyeksi AP Axial arah sinar 10° caudad menuju (5 cm) superior symphysis pubis. Sedangkan pada proyeksi Lateral arah sinar 3-4 inchi posterior SIAS dan 2 inchi ke inferior.
